<技術報告>合わせガラスの耐飛散物衝撃試験

合わせガラスの耐飛散物衝撃試験

機器運転技術グループ 加茂正人

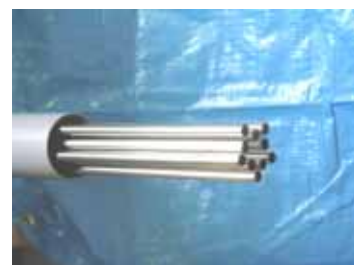
写真 3 鋼球射出装置

ISO16932 の試験手順に従って、合わせガラスの耐飛散物衝撃試験を行った。合わせガラスは FL5mm-60mil-FL5mm (1mil=0.025mm) を用いた。写真 1 に示す加撃体 B を図 1 の (1) に示す衝突位置に衝突させた場合、写真 4 に示すようにひび割れは生じたが貫通は生じなかった。写真 3 に示す金属製のパイプを 10 本束ねた器具をエアークannonの先に取り付け、写真 2 の加撃体 A を合わせガラスに衝突させた場合は、写真 5 のように衝突面のガラスにはひび割れが発生したが、反対側のガラスは無傷であった。加撃体 C の衝撃を受けた場合、図 1 の (2), (3) の衝突位置では加撃体が貫通し (1) の場合は幅 1mm 長さ 5mm の小さな開口が生じた。
